街路樹の根上り調査研究報告書【概要版】

1. 研究の概要

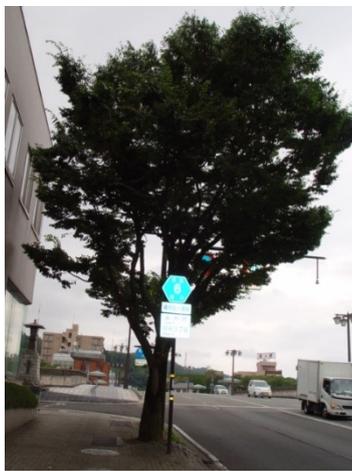
写真-1 全景(13年前)

表-1 に施工箇所の概要を示す。前回(2008(H20)年 12 月 8～9 日)、根上り対策工事を施工後 13 年経過している。また、樹高や幹周、根元径も若干大きくなっている。写真-1 に 13 年前の全景、写真-2 に今回の全景を示す。今回の舗装の持ち上げ状況は、歩道幅員が広いため通行に支障があるレベルではないことがわかる。

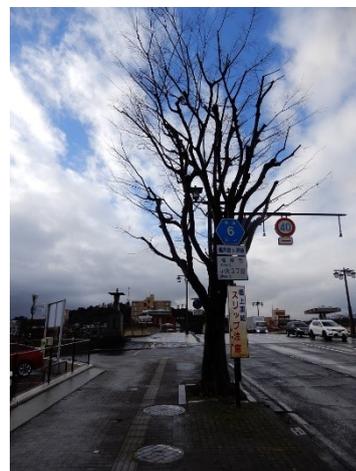
写真-2 全景(今回)

今回、根上り再発防止のため根系誘導耐圧基盤を設置して13年経過したケヤキの根系調査を行った結果、縁石間、縁石下共に根が伸長しており、根が太ることにより縁石を持ち上げているところもあった。このため、縁石内側には必ず防根シートを設置する必要があることがわかった。防根シートの深さは、根系誘導耐圧基盤の深さや街路樹の種類にもよるが30cm程度で良いと考えられる。これにより縁石部分の根による縁石の持ち上げは防止できると考える。また、根系誘導耐圧基盤への誘導も適切にできると考えられる。

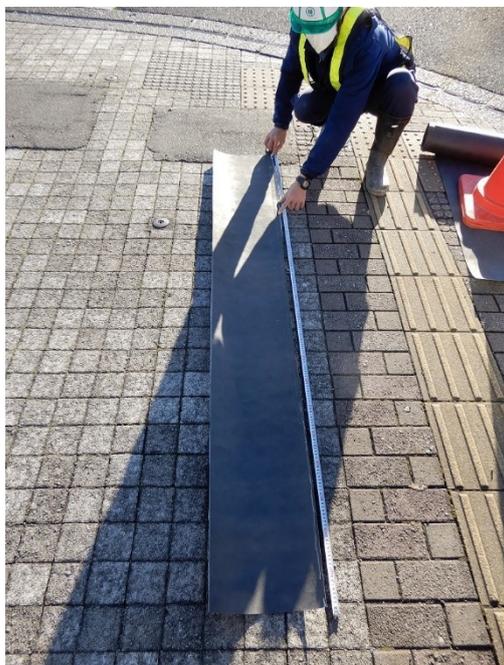
写真-3 防根シート(W=30cm)

写真-3 は、縁石内側に使用した防根シート(W=30cm)を示す（白崎コーポレーション社製）。また、表-2 に防根シートの物性値を示す。写真-4 は、防根シート設置状況を示す。根上り防止のため、出来るだけ植樹枿を拡大した。
