特別名勝一乗谷朝倉氏庭園の景石保存に関する研究 — 周辺環境が景石の劣化におよぼす影響 —

Study on the preservation of ornamental stones in The Ichijodani Asakura Clans Gardens –Effect of the surrounding environment on the deterioration of ornamental stones–

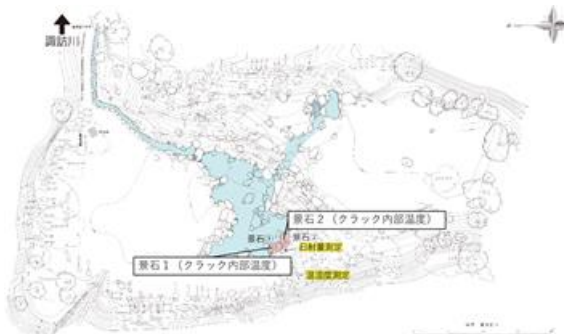
図 3 調査対象の景石

景石のクラック内部温度の測定にはサーミスタ温度計（TandD 社製、TR42）を用いた。温度センサーはφ2.2mm のフッ素樹脂被覆されたもので、これをクラック内部に挿入して測定した。外気の温湿度は Onset 社製、HOBO MX2302A を用いた。測定対象とした景石は図 3 に示すように隣接する 2 石で（図 4、図 5）、石材表面の水分量測定は 2022 年 1 月 28 日に実施し、クラック内部温度の測定期間は 2022 年 1 月 27 日から同年 2 月 8 日とした。

赤外線水分計により石材表面の水分量を測定した結果、景石の上部と下部で水分量が高く、さらにクラック近傍ではひときわ高い値を示した。これらの結果から、雨水や雪によって供給される水と地盤から供給される水が、クラック内部に浸透していると考えられる。

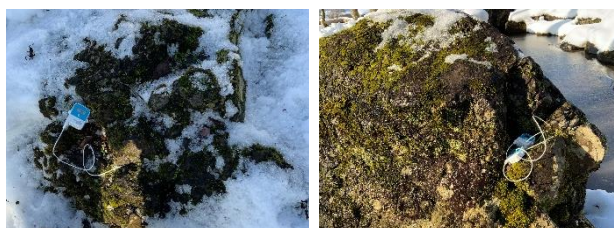
図 4 景石 1

図 5 景石 2

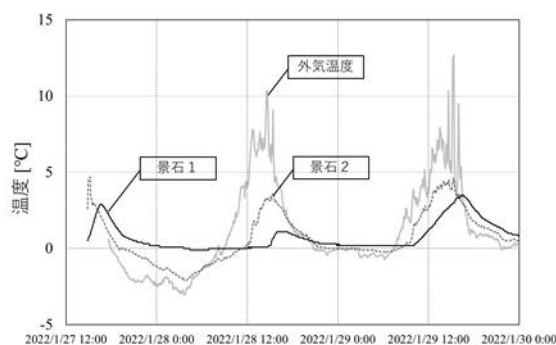
図 6 景石クラックの内部温度

景石のクラック内部温度の測定結果を図 6 に示す。外気温度は 1 月 27 日夜から翌日の明け方にかけて -3°C まで低下し、その後日中は約 10°C まで上昇した。景石 2 では外気の温度変化に対して僅かな位相差と日較差の低減が認められたものの、外気の温度変化を大略追従する結果を示した。石材は比較的熱伝導率が小さく、熱容量が大きいため、外気温度と比較して変化の遅れと振幅の低減を示したと考えられる。一方、景石 1 では 27 日深夜から 28 日にかけて温度は約 0°C で下げ止まりとなり、反対に 28 日の日中は外気温度や景石 2 では温度が上昇を示したのちも引き続き 0°C を示し続けた。これはクラック内部において、夜間は水から氷へ、翌日の日中は反対に氷から水へと相変化する際のそれぞれ凝固熱および融解熱の影響と考えられる。すなわち、諏訪館跡庭園では開空率が高いこともあって夜間放射が大きく影響しており、景石 1 のクラック内部では水の凍結が生じていることが示唆された。これらの結果から、安山岩に特徴的に認められるブロック状の崩壊は、山から採取された石材が有するクラックに沿った水の浸透と、景石が露出しているために夜間放射の影響を強く受け、クラック内部での水の凍結が繰り返し生じることで進行していると考えられた。

諏訪館跡庭園に配された景石のうち、節理に沿ったクラックが発達したもの、とりわけ縦横にクラックが発達した安山岩では、ブロック状に小片化する石材の崩落が顕著に進行している。そこでこれらの景石の劣化要因を推定するため、クラック周辺の水分量測定とクラック内部の温度測定を実施した。測定の結果、クラックの近傍では水分量が有意に高いことから、クラック内部に選択的に水が浸透していること、そして、夜間放射の影響で強く冷え込んだ日でも、クラック内部の温度は 0°C で一定値を示したことから、クラック内部では浸透した水の凍結が促進されていると考えられる。このように景石の劣化は水の浸透と凍結が要因と考えられるが、一方で水の浸透を抑制することは困難であることから、凍結を抑制する、すなわち夜間放射が大きくなぬような方策を検討する必要があると考える。
