# 研究内容

事業名：公益財団法人福井県建設技術公社 産学官共同研究支援事業

研究名：メンテナンスに優れた橋梁伸縮装置の研究開発

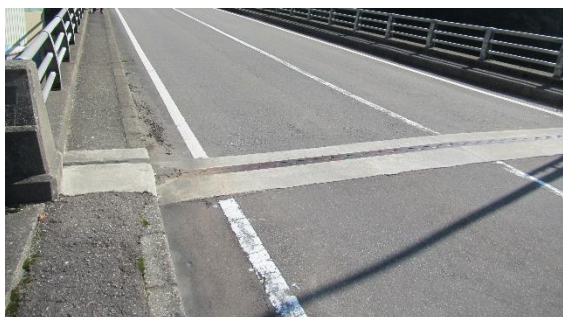
上図および写真のように、伸縮装置とは橋梁の路面端部に設置されるものであり、気温の変化による橋梁の伸縮、車両の通行時や地震等に伴う橋梁の変形を吸収し、自動車や人が支障なく通行できるようにするための装置です。

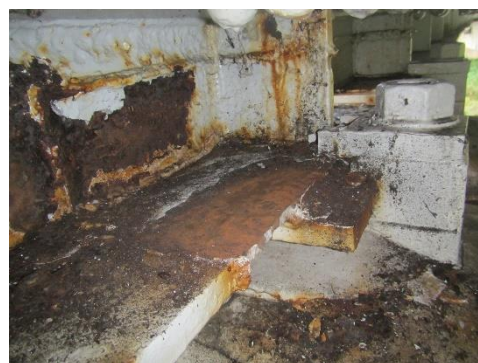
伸縮装置が損傷または劣化してくると、橋梁上面から雨水や土砂、ゴミなどの他、冬季は凍結防止剤を散布するためこれらが侵入してくることになります。その後、侵入してきたものが下部構造の上面や支承周辺に堆積し、主桁の端部が頻繁に湿潤したり、凍結防止剤の塩分が残留しやすくなり、結果として写真のように鋼材が腐食したり、コンクリートが損傷することにつながり、橋梁の健全性が低下します。
