## 令和4年度 坤櫓等に関する史料・文献調査の成果

これまで、福井城址本丸の南西角に位置していた「<sup>ひつじさるやぐら</sup>坤櫓」の形状については、江戸～明治時代の絵図や文献等でしか確認されておらず、また、史料により建物の向きなどが異なって表現されているため、形状を特定する根拠が不十分でした。さらに、古写真には、本丸の南東角に位置していた「<sup>たつみ</sup>巽櫓」などは確認されていたものの、坤櫓の姿は確認されていませんでした。このため、今回の調査では古写真等を中心として精緻に確認を行ったところ、坤櫓について以下の点が明らかになりました。

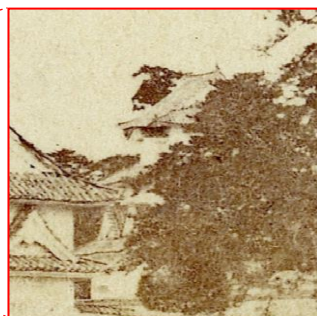
左写真赤枠部の拡大

明治初期に撮影された古写真である「<sup>の じ け し ゃ し ん ち ょ う</sup>野路家写真帖八拾四番左」(福井市立郷土歴史博物館蔵)などを精緻に確認したところ、坤櫓が写っていることを確認しました。「野路家写真帖八拾四番左」には坤櫓の南面と東面の一部が写っており、坤櫓が<sup>いりもやづくり</sup>三重櫓の形状であったことや、入母屋造の石瓦葺きで、建物の向きとしては東西方向に棟を置いており、巽櫓を90度回転させたような向きであったことを確認しました。また、巽櫓と同様に二層目に二か所の<sup>ちどり は ふ</sup>千鳥破風や、三層目に<sup>からはふづくり</sup>唐破風造の屋根を持つ出窓があったことを確認しました。

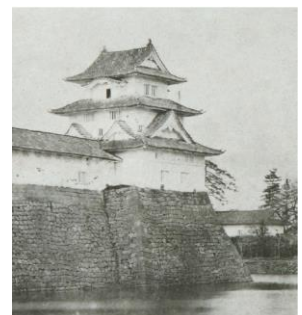
「旧福井城本丸巽三重櫓」部分  
(福井市立郷土歴史博物館蔵福井市春嶽公記念文庫)

〔参考：古写真に写る巽櫓〕
